**“ESTABILIZAÇÃO DE TALUDE NO PARQUE INFANTIL E
FITNESS DE ARGELA”**

MUNICIPIO DE CAMINHA

Memória Descritiva e Justificativa

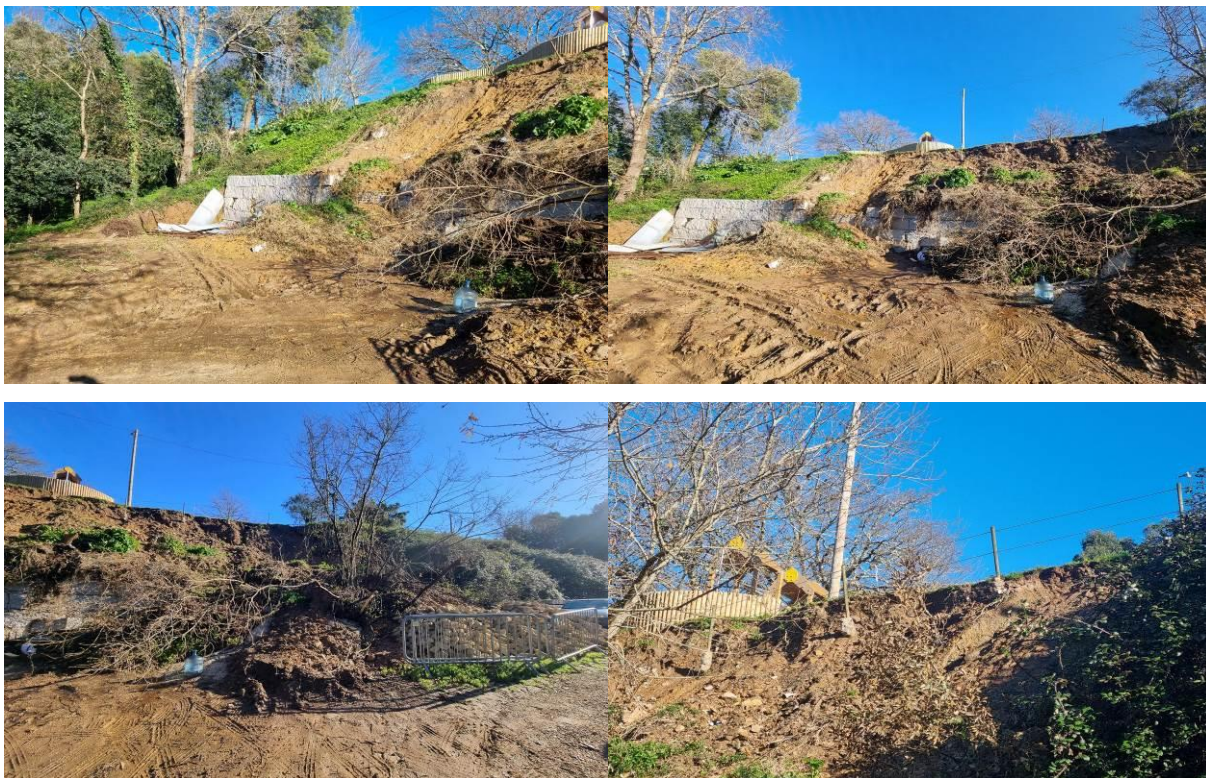
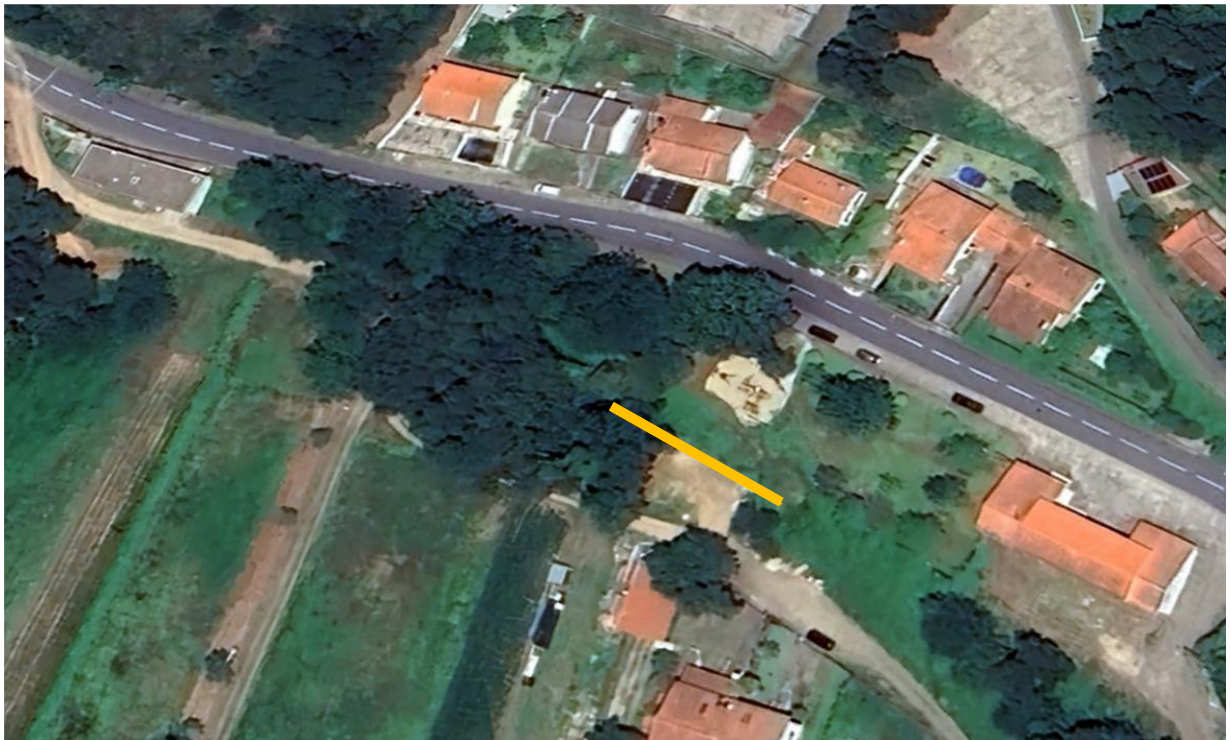
A presente memória descritiva refere-se aos trabalhos de estabilização do talude contíguo ao parque infantil e geriátrico de Argela, cuja execução é urgente; uma vez que, foi objeto de deslizamentos de terras que impediram o próprio funcionamento do referido parque existente no coroamento do mesmo, em virtude de ter sido fustigado pela forte intempérie, que assolou o norte de Portugal no dia 1 de janeiro de 2023. Tal acontecimento anormal, provocou graves danos em diversos locais do concelho de Caminha, quer particulares quer no espaço público (conforme noticiado nos meios de comunicação social de todo o país), devido fundamentalmente à ocorrência da forte precipitação num período de tempo muito curto; o que originou a degradação de redes de drenagem e o galgamento e inundação dos espaços públicos e privados, e consequentemente, a ocorrência de anomalias significativas nos mesmos, que originaram a inutilização de grande parte deles até à data, como é o presente caso.

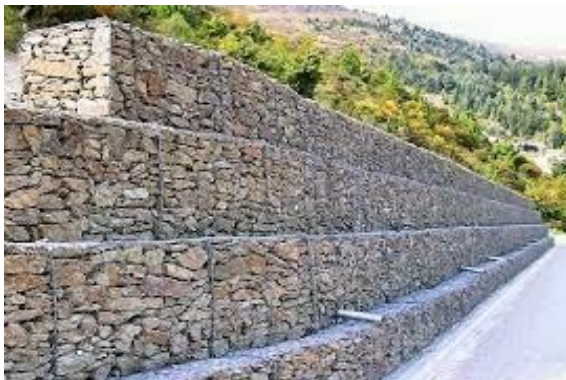
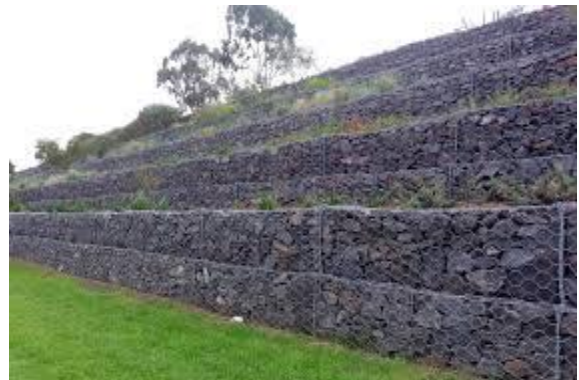
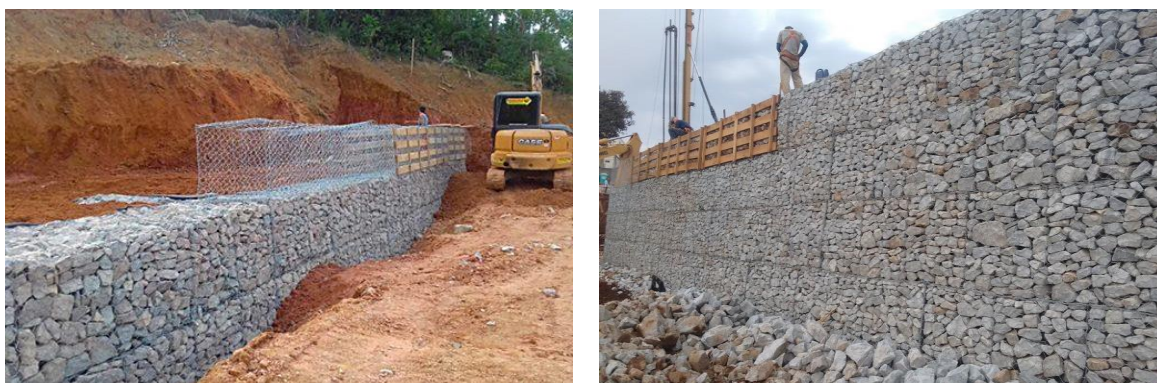
Neste enquadramento, numa primeira fase equacionou-se o prolongamento do muro em blocos de granito existente na base do talude, num comprimento até ao limite da extensão do parque geriátrico; bem como, a estabilização do respetivo talude com projeção de betão na face exterior do mesmo, prevendo-se também a execução de um canal de drenagem a tardo do muro de blocos de granito a executar na base, para encaminhamento das águas superficiais, e ainda, a execução de um muro de betão armado no coroamento do talude, no limite do parque geriátrico junto do referido talude, de modo a delimitar a zona de utilização do parque, conforme descrito no respetivo mapa de quantidades.

Porém, após uma análise mais cuidada do talude desmoronado foi perceptível que o mesmo é composto basicamente em toda a sua extensão, por terra vegetal e/ou por solos com baixa compactidade e resistência mecânica, e que aparentemente não conferem as melhores características morfológicas para projeção de betão, nem para a realização das respetivas pregagens/ancoragens. Neste enquadramento, e porque se desconhece a autoria e o respetivo cálculo de suporte do muro de alvenaria de blocos de granito executado na base do talude aquando da vistoria com os técnicos afetos à CCDRN; e ainda porque não se afigurava uma solução tecnicamente fidedigna, definiu-se a execução de um muro de suporte em gabião (contiguo ao referido muro de granito), com 30ml de comprimento e 8 metros de altura, com a configuração geométrica apresentada abaixo.

A presente proposta de intervenção é relativamente distinta da intervenção sugerida aquando do levantamento dos danos ocorridos no talude, essencialmente porque existiam bastantes resíduos no local e não se tinha conhecimento mais aprofundado do tipo de terreno que constituía o referido talude; porem, face á urgência do levantamento das anomalias e apresentação de uma proposta de intervenção e respetivos custos, nomeadamente para as entidades estatais, foi então equacionada uma solução técnica distinta da solução agora proposta. Assim sendo e mediante uma reflexão e conhecimento mais aprofundado do local e das características geotécnicas do talude (genericamente constituído por terra vegetal na sua zona aparente), bem como, atendendo à sua integração paisagística, pois trata-se de um meio rural rodeado por vegetação e algumas habitações; equacionou-se atualmente a execução de um muro de suporte em gabião, em detrimento da solução de betão projetado.
