Alínea d) – Plano Estratégico de Reabilitação Urbana e Operação de Reabilitação Urbana para as áreas do Centro Histórico de Caminha e Sandia (Vila Praia de Âncora)

PROGRAMA
ESTRATÉGICO DE
REABILITAÇÃO URBANA

PROGRAMA ESTRATÉGICO DE REABILITAÇÃO URBANA
DO CENTRO HISTÓRICO DE CAMINHA (PERU)

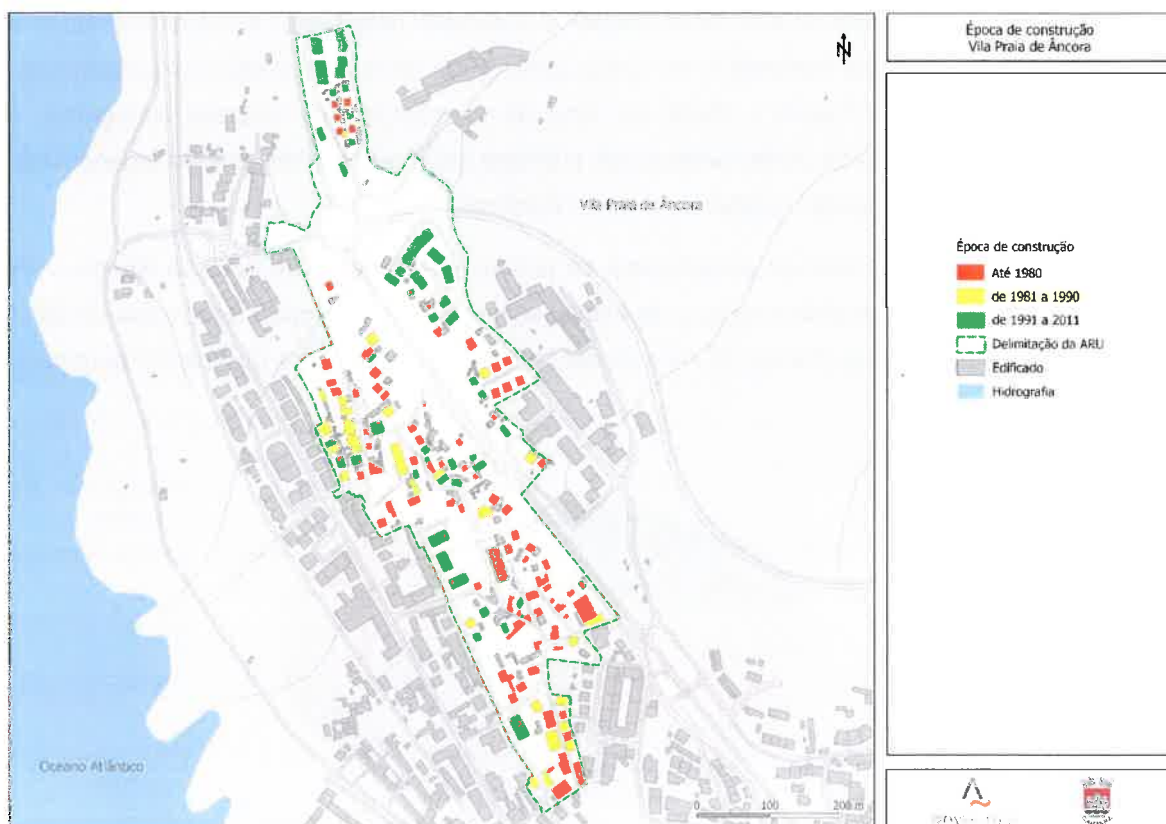
Ao nível do edificado, verifica-se que 44% dos edifícios foram contruídos ou profundamente reabilitados até 1980.

Figura 5. Época de construção dos edifícios na ARU da Sandia (INE 2011)

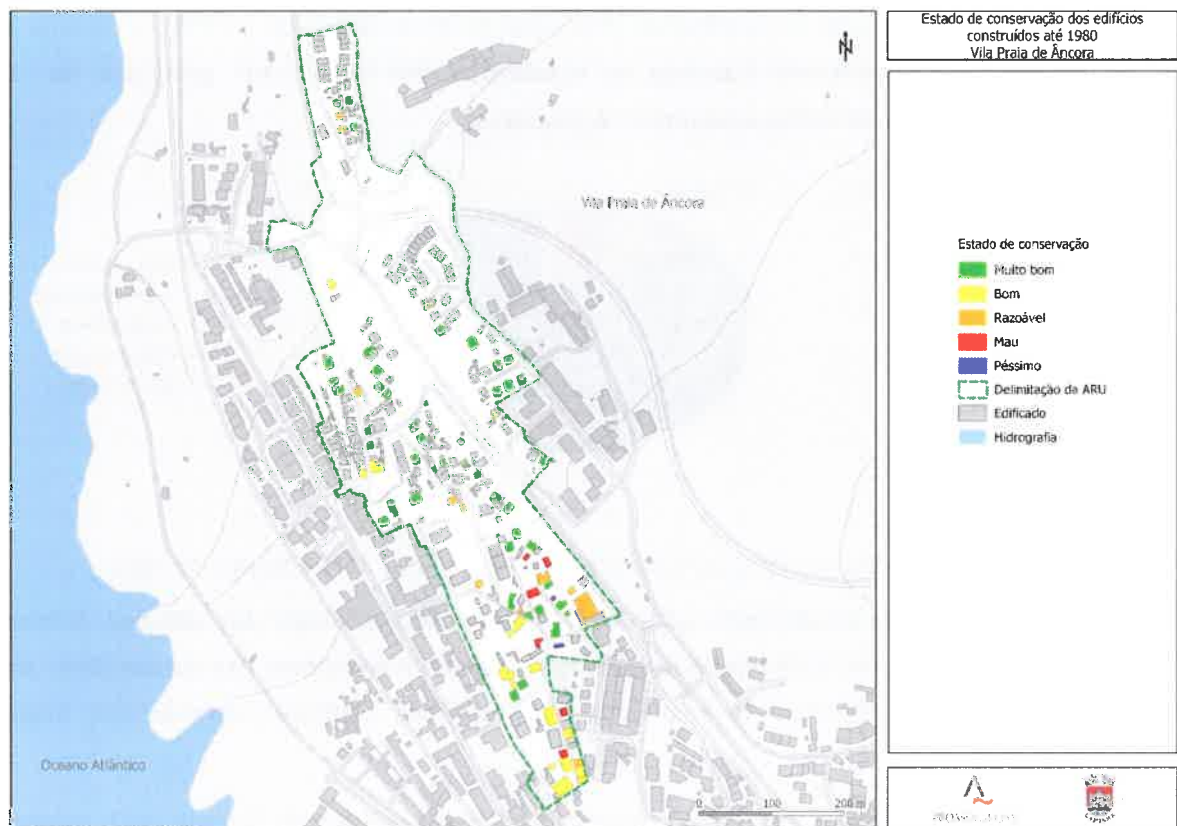
Figura 12. Edifícios com mais de 30 anos com estado de conservação razoável ou pior na ARU da Sandia (INE 2011)

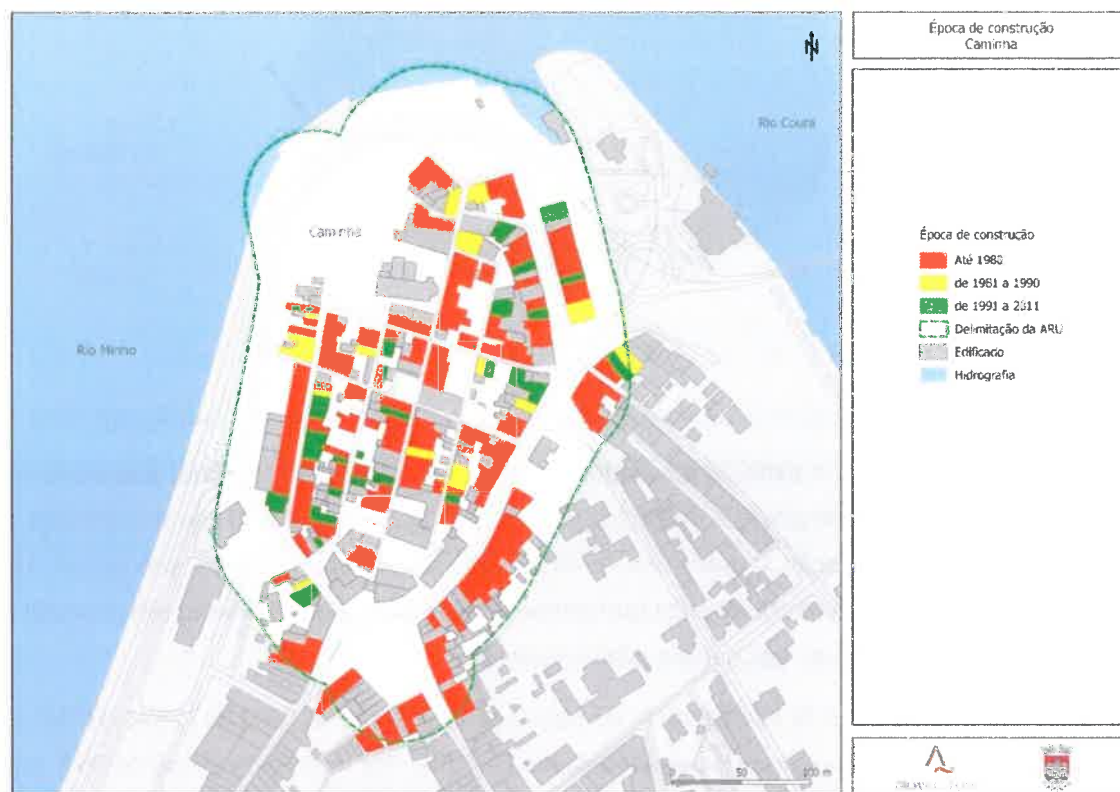
Figura 5. Época de construção dos edifícios da ARU do Centro Histórico de Caminha (INE 2011)

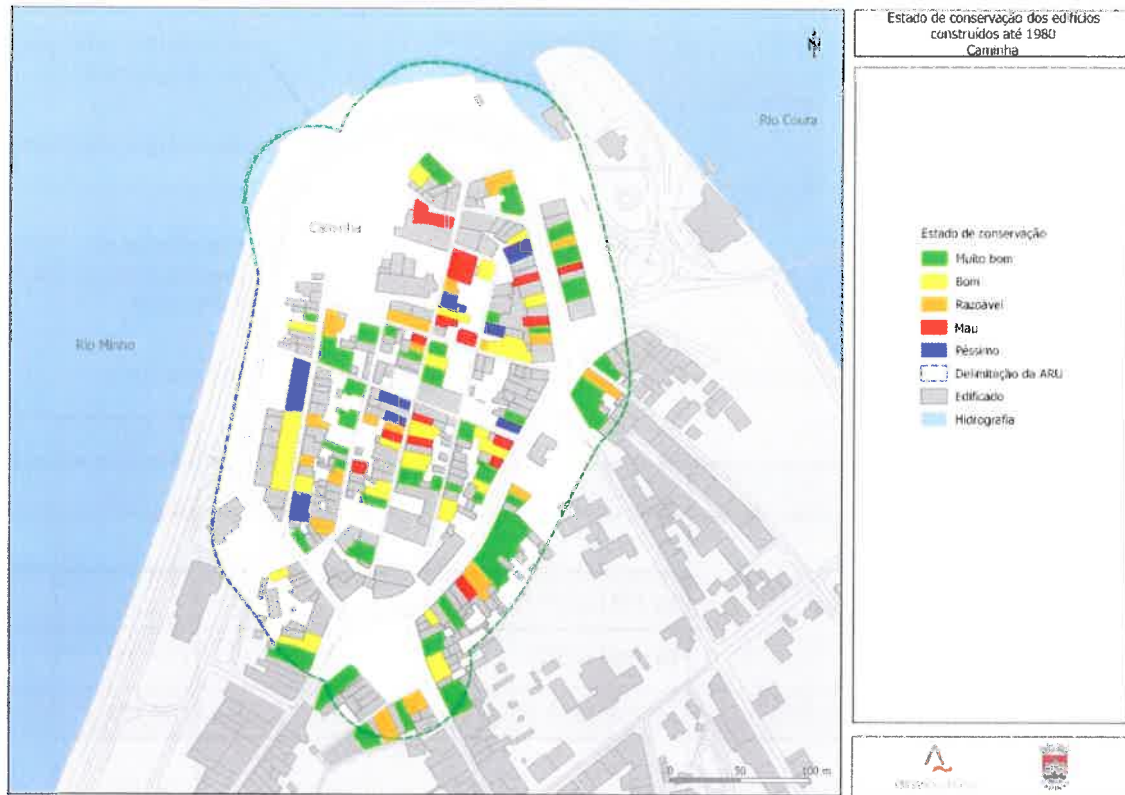
Assim, tendo em conta a análise atual, selecionando apenas os edifícios com mais de 30 anos, e analisando quantos desses edifícios necessitam de médias reparações ou ainda de reparações mais graves, verifica-se que 37,6% dos edifícios apresentam necessidades de reparações no mínimo de nível médio (estado de conservação Razoável).

Figura 6. Edifícios com mais de 30 anos com estado de conservação razoável ou pior da ARU do Centro Histórico de Caminha (INE 2011 e CMCB)

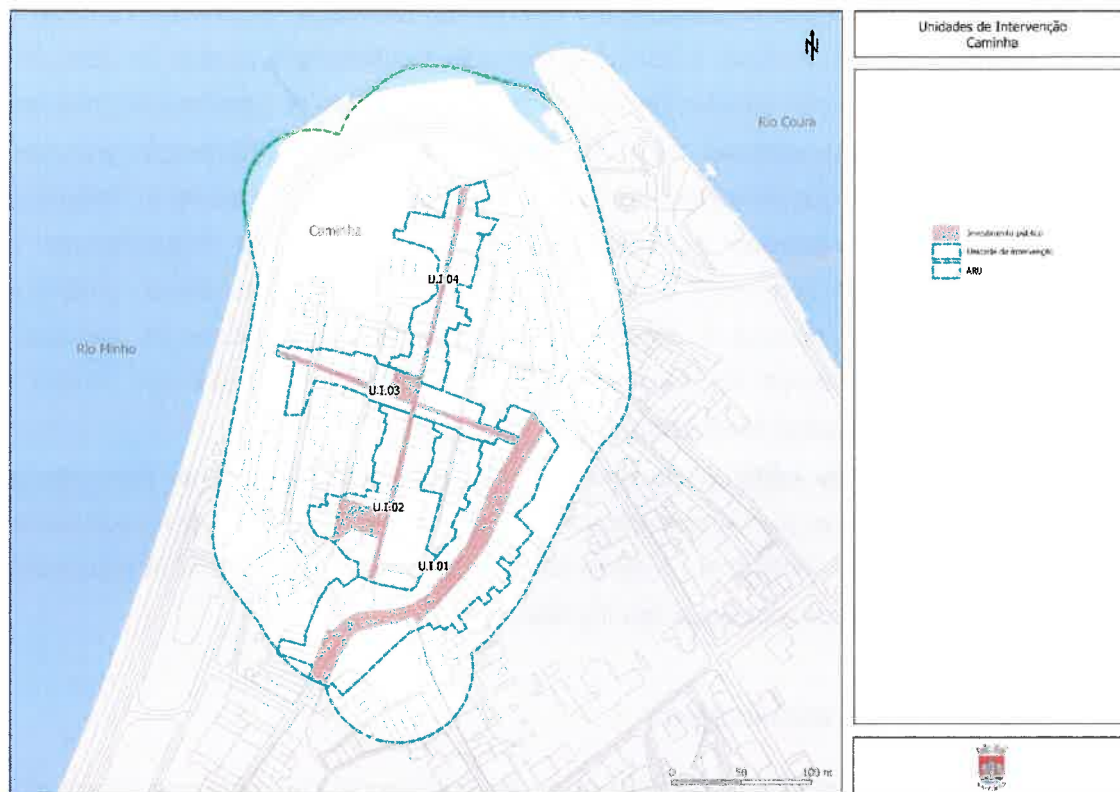
Figura 10. Identificação da área de intervenção das ações estruturantes propostas para a ORU do Centro Histórico de Caminha
