### “REABILITAÇÃO DO PAREDÃO E PASSADIÇO FLUTUANTE NA MARGEM DO RIO MINHO - LANHELAS”

**MUNICIPIO DE CAMINHA**

**Memória Descritiva e Justificativa**

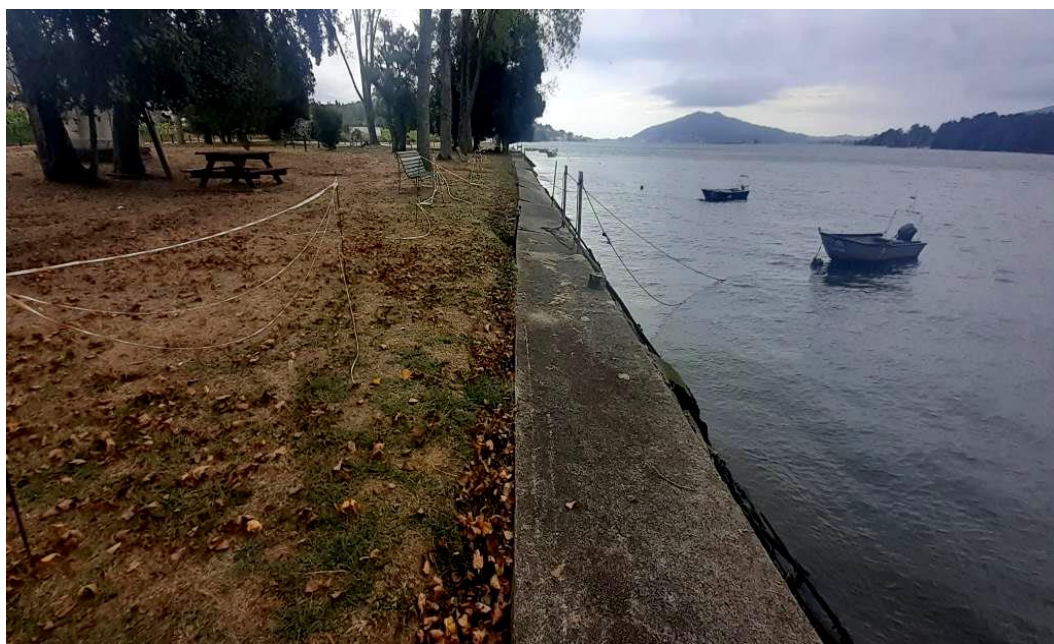
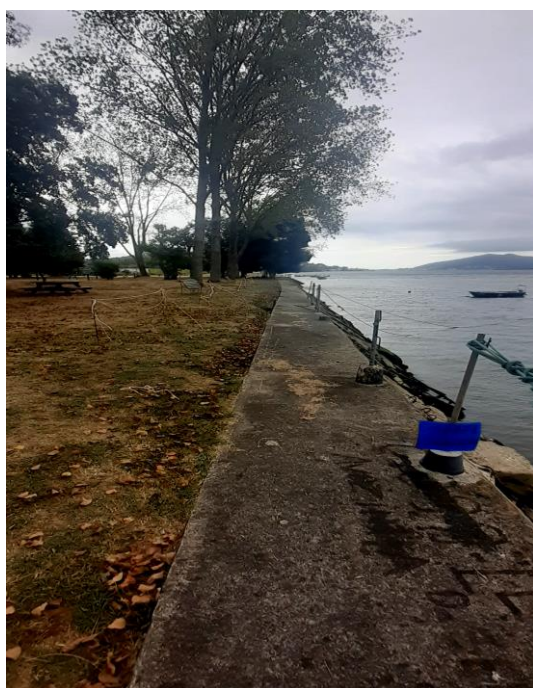
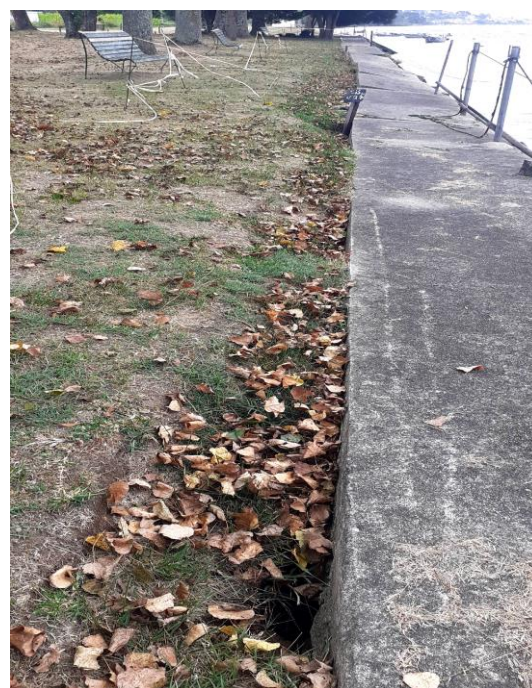
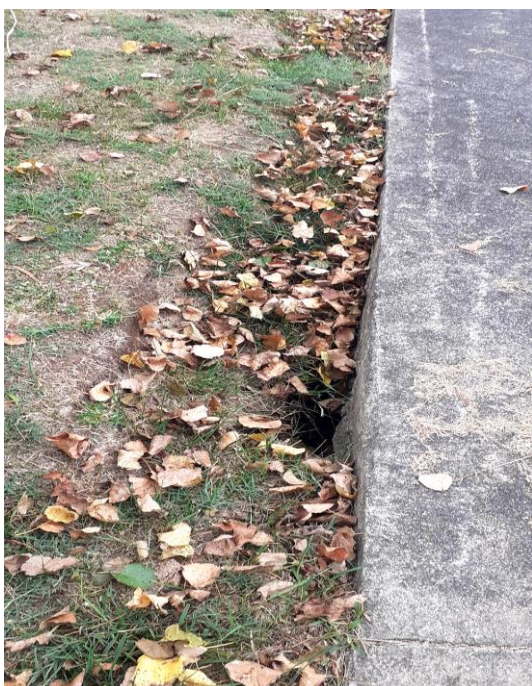
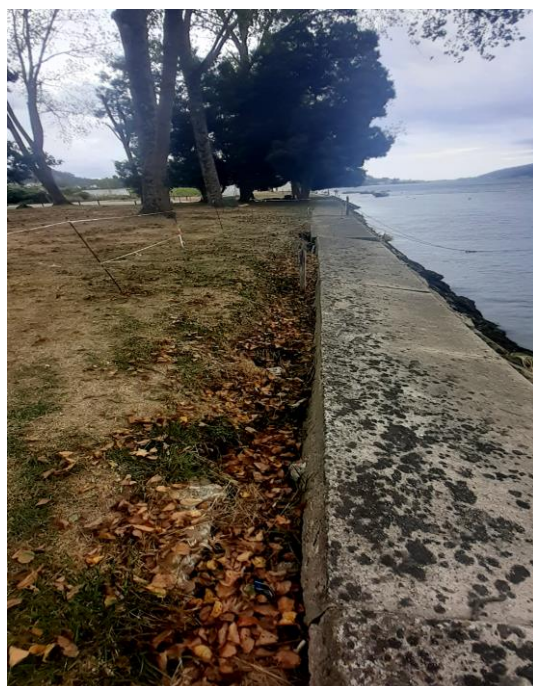
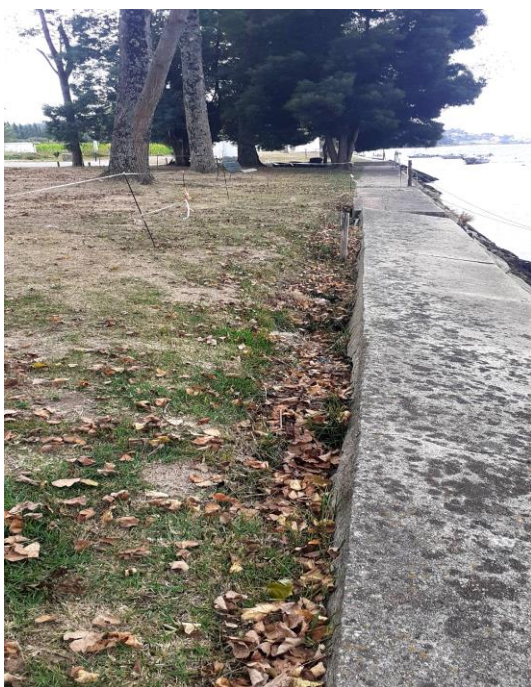
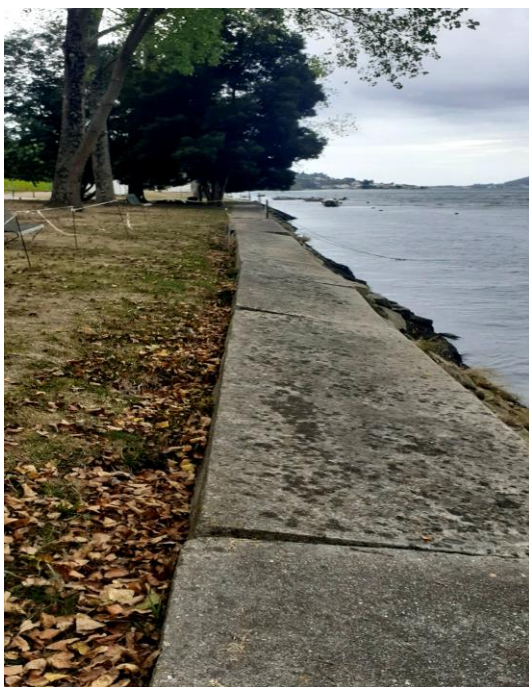
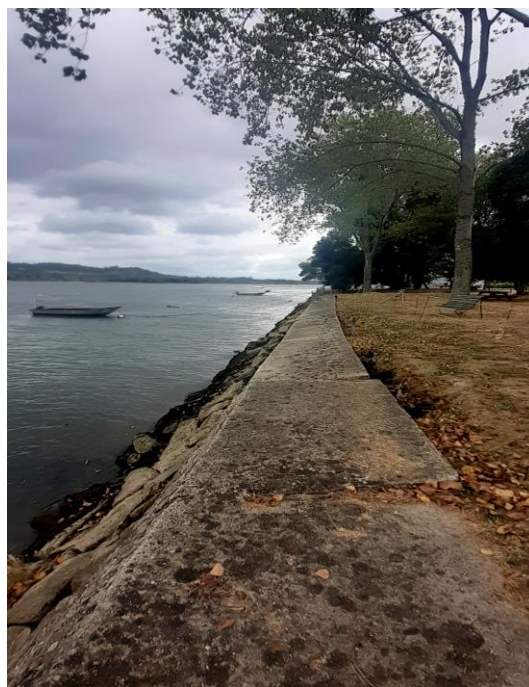
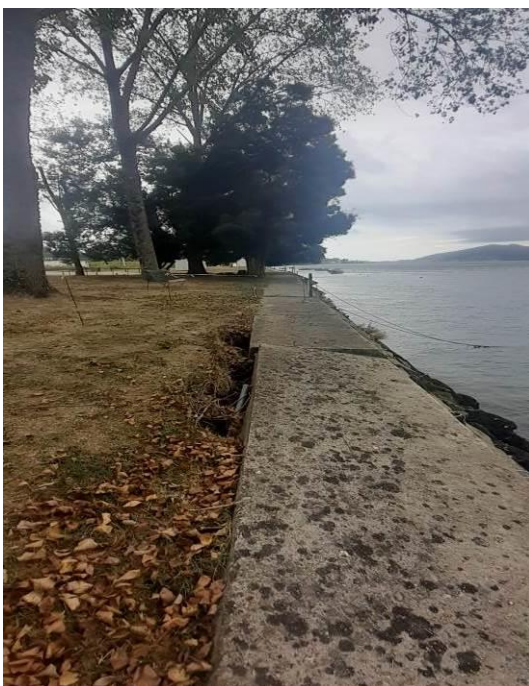
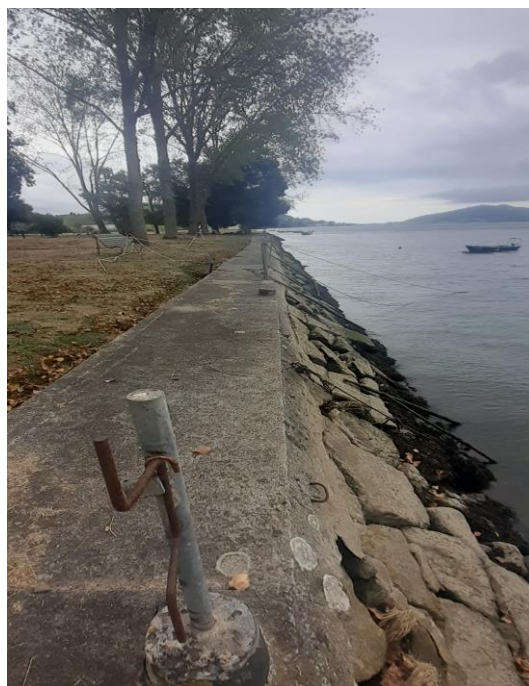
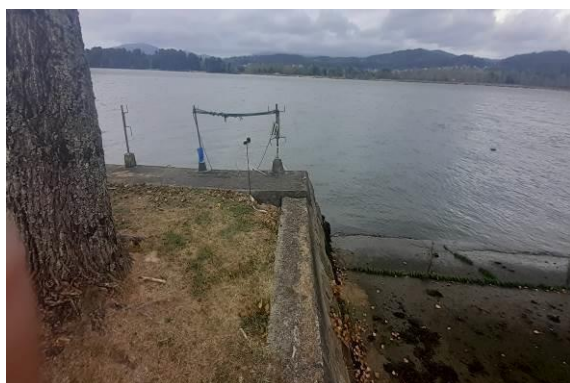
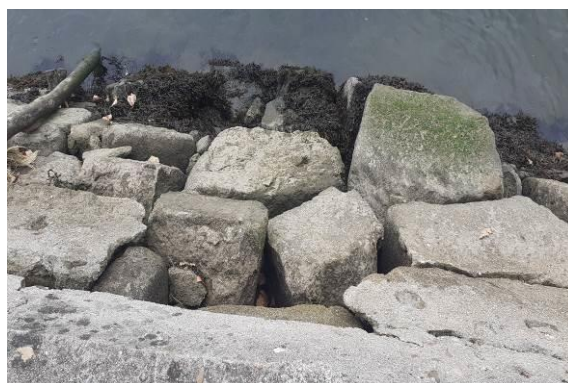
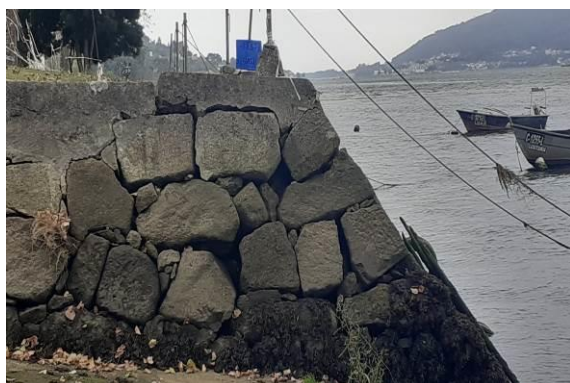
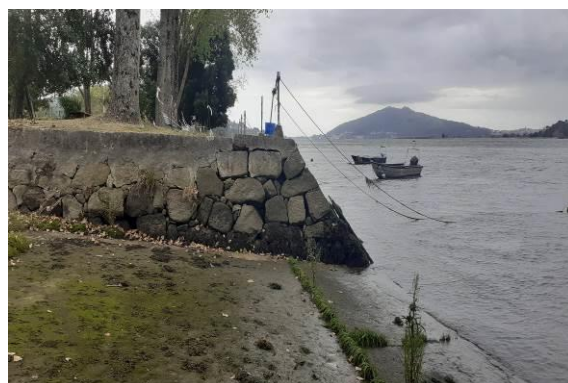
- PAREDÃO

Tal necessidade resulta do facto do paredão em análise, sito entre as rampas de acesso de embarcações ao Rio Minho na freguesia de Lanhelas, ter-se desmoronado numa extensão de sensivelmente 80 metros, estando inviabilizada inclusivamente a circulação junto do mesmo através da vedação e interdição de utilização de tal espaço. Também a montante, a aproximadamente 100 metros de distância existe um passadiço flutuante que para além de apresentar um avançado estado de degradação, também possui ancoragem duvidosa á margem, sendo que, por diversas vezes já foi inclusivamente objeto de arrastamento em períodos de intempérie.

Face ao exposto, será necessário proceder á remoção de todo o material existente na zona do paredão desmoronado e transportar os produtos sobrantes e não reutilizáveis a vazadouro, para posteriormente se proceder á execução de um novo paredão com características idênticas ao anteriormente existente (numa extensão aproximada de 80 metros de comprimento, bem como, altura de cerca de 3 a 3,5 metros e largura de aproximadamente 3 metros na base e cerca de 1.20m no coroamento), designadamente execução de uma base homogénea e fornecimento e aplicação de pedras de dimensão idêntica e considerável, devidamente consolidadas, de modo a garantir a sua homogeneidade com a restante extensão de paredão existente nas extremidades, ao longo da respetiva margem portuguesa do Rio Minho. Posteriormente será necessário também consolidar a zona a tardo do referido paredão, e finalmente refazer o acesso pedonal anteriormente existente no coroamento do paredão, permitindo a circulação de pessoas e o usufruto da zona em apreço.

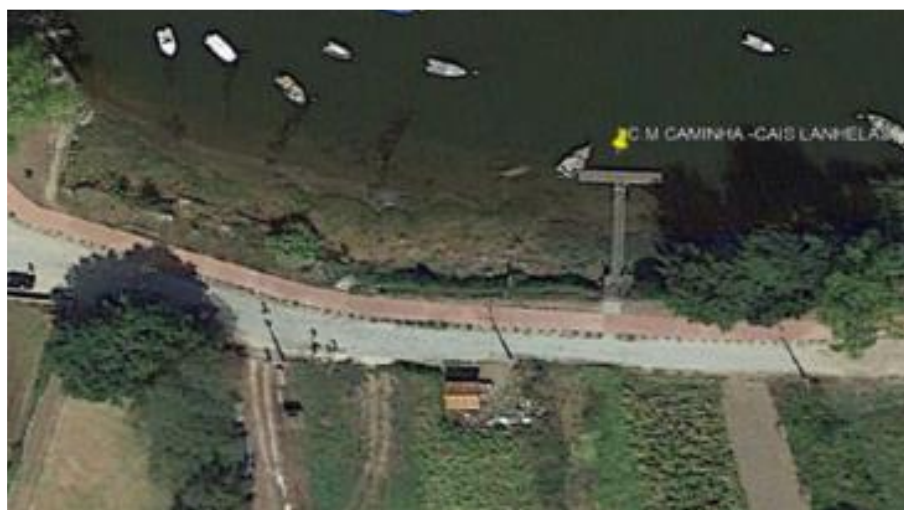
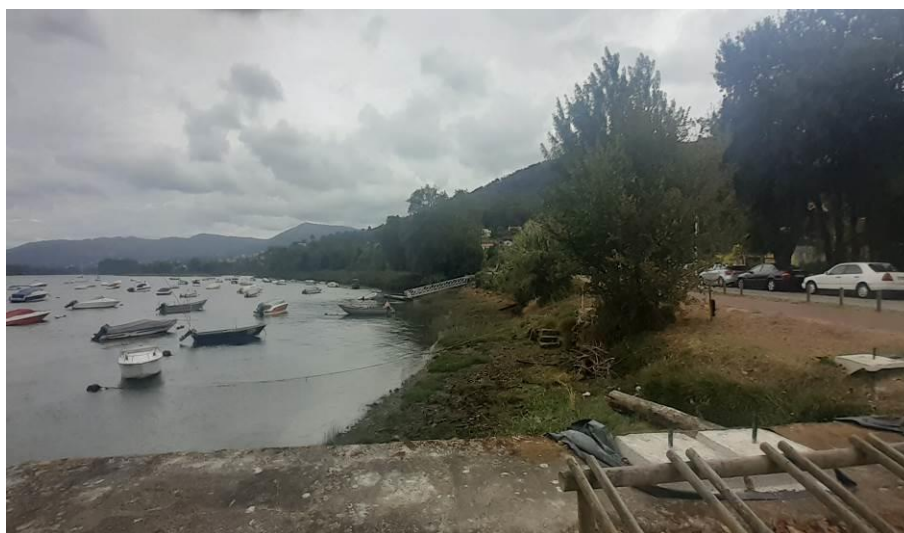
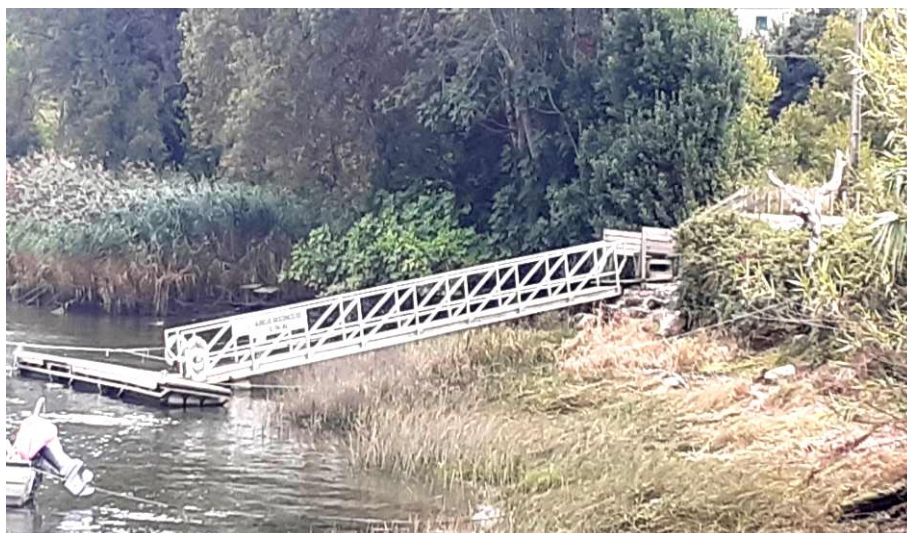
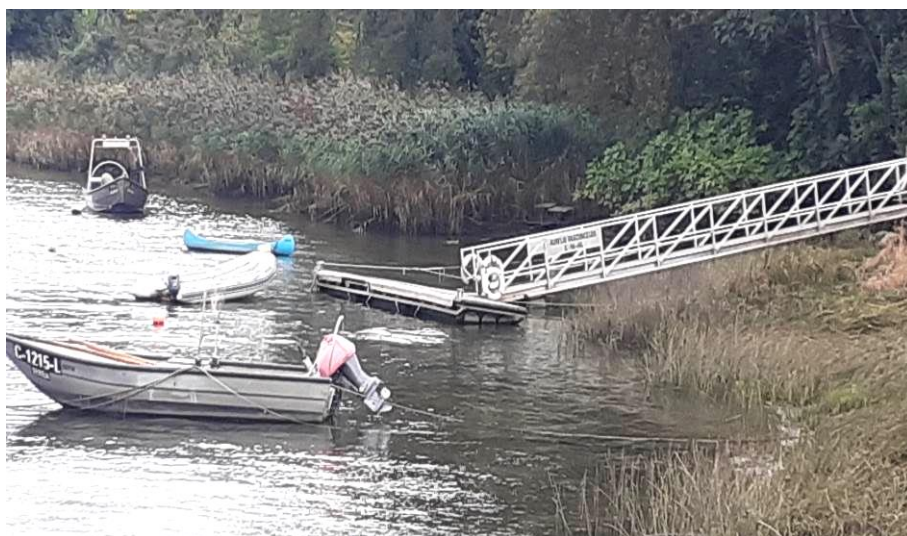
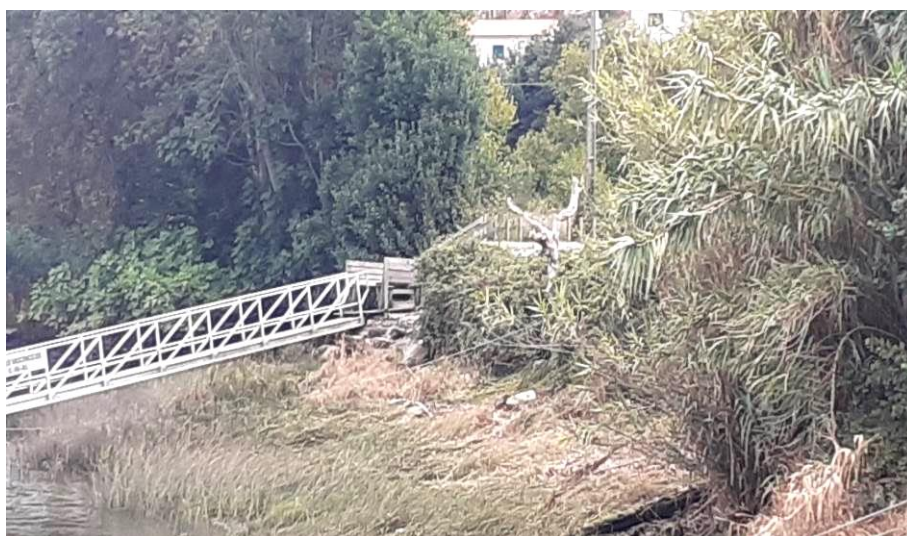
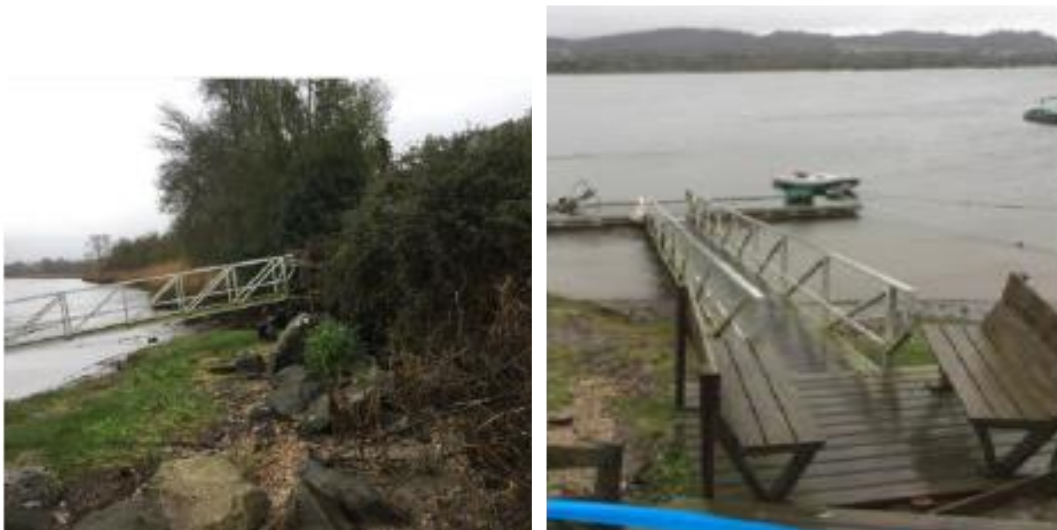
- PASSADIÇO (“Aurélio Vasconcelos”)

Quanto ao passadiço flutuante existente a cerca de 100 metros a montante, verifica-se que o mesmo também não apresenta condições de segurança adequadas ao uso a que se destina, nomeadamente apoio a atracação e encosto de embarcações e/ou acesso ao rio, isto porque para além de, do revestimento superficial em réguas de madeira se apresentar degradado, verifica-se também que a ancoragem á margem é diminuta (apenas através da passerelle sem qualquer elemento de redução dos esforços) e não está convenientemente executada; o que inclusivamente já originou alguns despreendimentos da respetiva estrutura em apreço, em períodos de intempérie associados a correntes fortes no rio. Salienta-se que este passadiço flutuante, existente há vários anos em condições algo precárias, permite a atracagem das inúmeras embarcações que ali

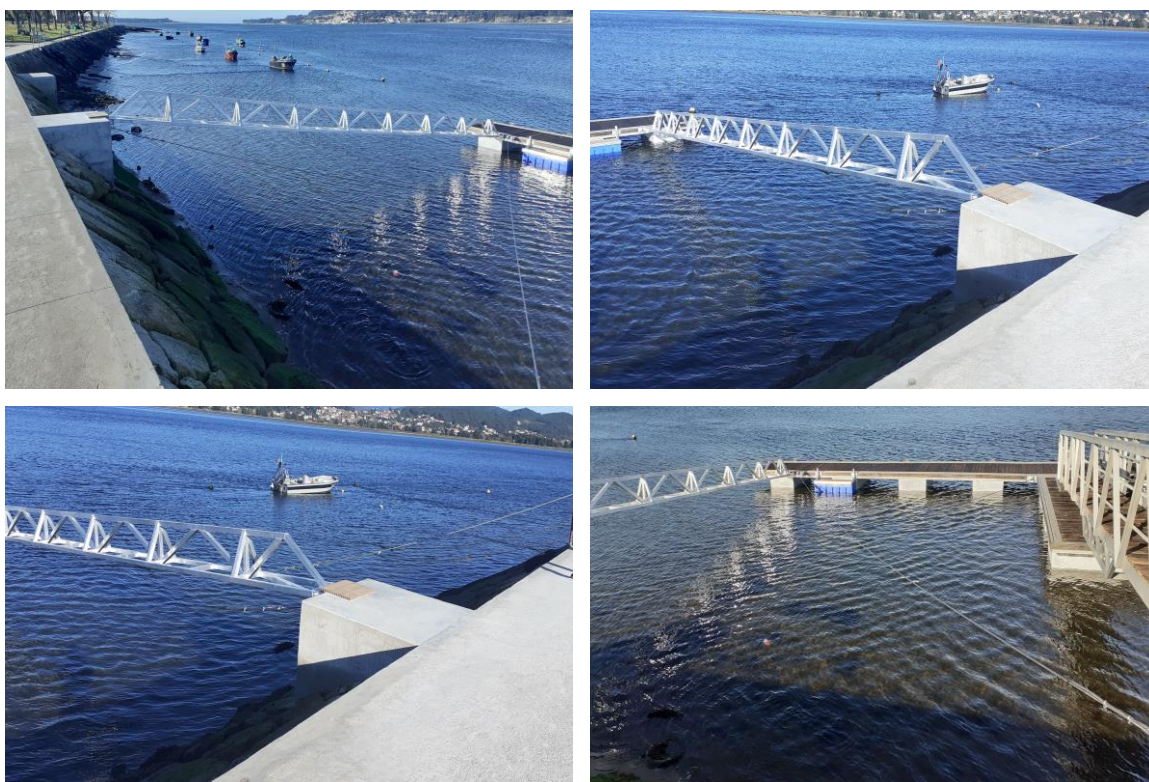
A ligação à margem será reforçada através da adaptação da passerelle central em alumínio, bem como, da instalação de dois tirantes em alumínio marítimo (imagens representativas infra), em cada um dos lados da passerelle, sendo para tal efeito, executados três maciços em betão armado na respetiva margem, conforme características técnicas e dimensões indicadas abaixo (idêntico aos trabalhos executados pelo Município de Caminha, no passadiço instalado junto da antiga marina de Seixas).
