MEMORIA DESCRITIVA E JUSTIFICATIVA

“REABILITAÇÃO DA RUA DA RETORTA - VILA PRAIA DE ÂNCORA”

MUNICIPIO DE CAMINHA

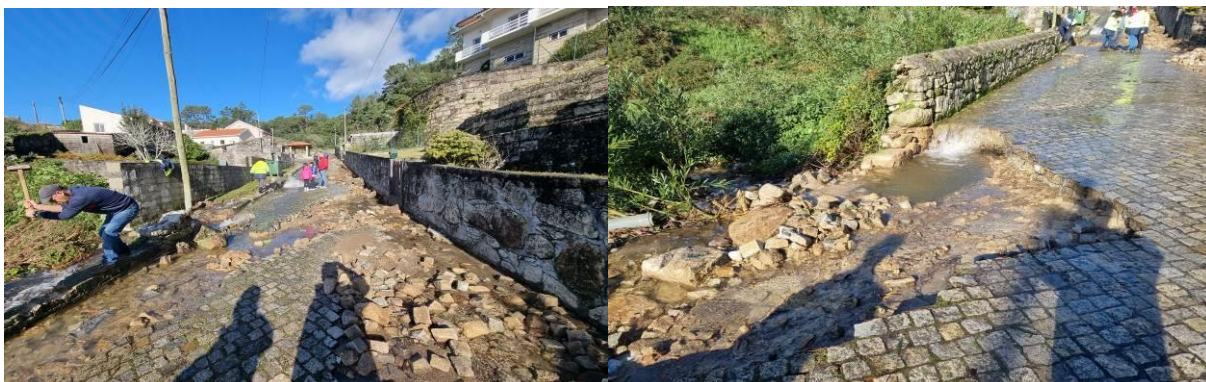
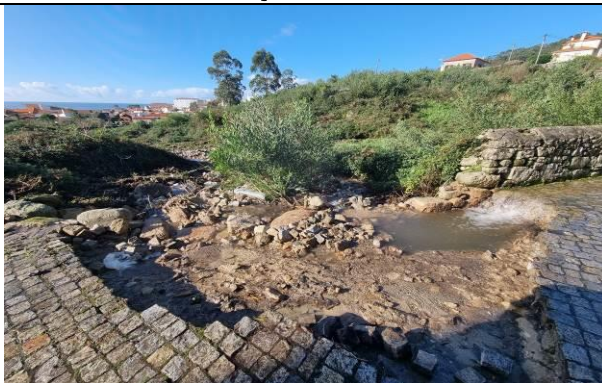
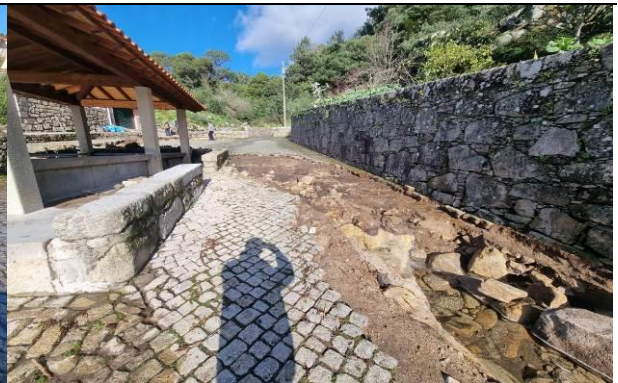
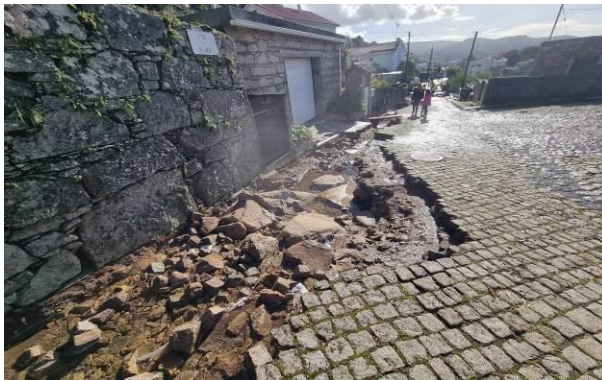
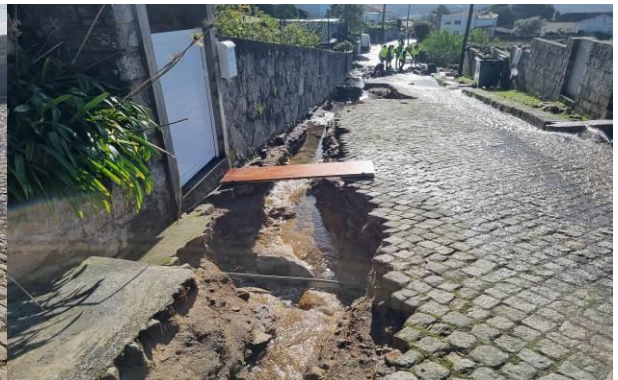
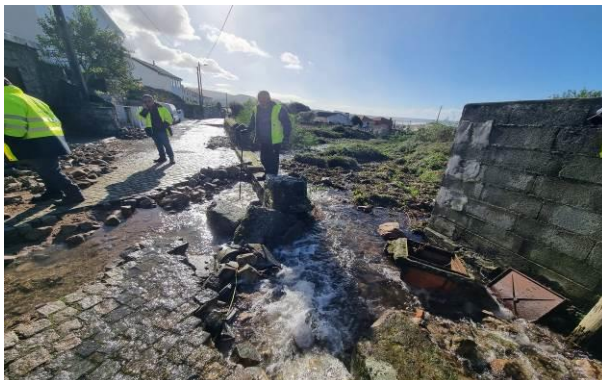
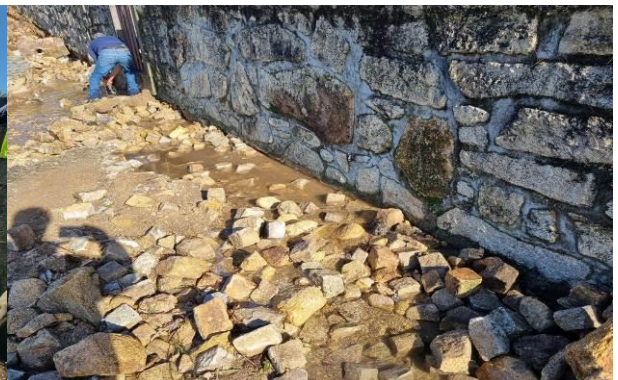
- Rua da Retorta

A presente memória descritiva refere-se aos trabalhos de reabilitação da Rua da Retorta e Rua do Bolhente, em Vila Praia de Âncora, cuja execução é urgente, uma vez que, este arruamento encontra-se praticamente intransitável num seu troço norte, em virtude de parte do seu pavimento ter sido literalmente arrastado pela forte intempérie, que assolou o norte de Portugal no dia 1 de janeiro de 2023. Tal acontecimento anormal, provocou graves danos em diversos locais do concelho de Caminha, quer particulares quer no espaço público (conforme noticiado nos meios de comunicação social de todo o país), devido fundamentalmente à ocorrência da forte precipitação num período de tempo muito curto; o que originou a degradação de redes de drenagem e o galgamento e inundação dos espaços públicos e privados, e consequentemente, a ocorrência de anomalias significativas nos mesmos, que originaram a inutilização de grande parte deles até à data. A situação foi tão grave que foram prontamente desenvolvidas diversas diligências junto das entidades governamentais respetivas, nomeadamente com a Ministra da Coesão territorial, CCDR-N e da A.P.A..

Nesta sequência, e mediante as orientações recolhidas junto dos representantes da A. P. A., a proposta de intervenção na Rua da Retorta passará pelo aumento do coletor de drenagem de águas pluviais que recebe as águas provenientes da A28, e que no âmbito da construção desta via, foram todas encaminhadas para o início da Rua da Retorta, o que também contribui fortemente para a ocorrência supracitada. Assim, prevê-se a instalação de um novo coletor, em substituição do existente que possui reduzida seção (200mm), desde o início deste arruamento até à linha de água existente a cerca de 150m a jusante e que atravessa uma parcela particular, mas cuja linha de água se encontra cadastrada como tal, possuindo inclusivamente um aqueduto em pedra para escoamento das respetivas águas pluviais.

Prevê-se também a reposição da fundação do arruamento nas zonas afetadas e repavimentação em condições idênticas á do restante arruamento afetado, designadamente calçada de cubos de granito, tal como, sucede também num pequeno troço da Rua do Bolhente.
