**“REABILITAÇÃO DO CAMINHO DO REGUEIRO -
LANHELAS”**

MUNICIPIO DE CAMINHA

Memória Descritiva e Justificativa

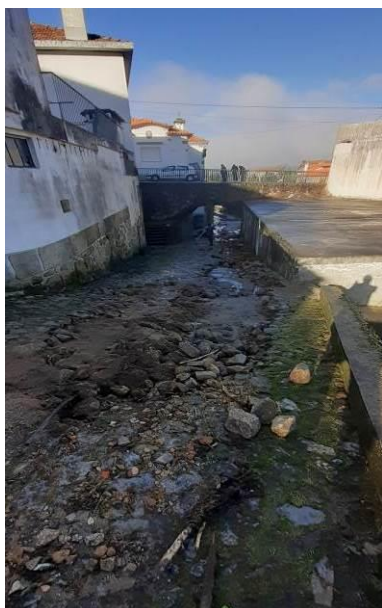
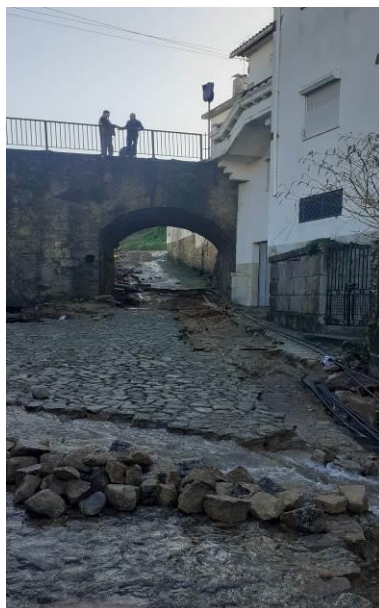
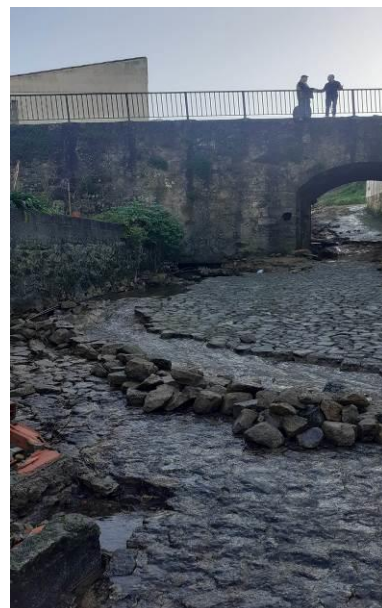
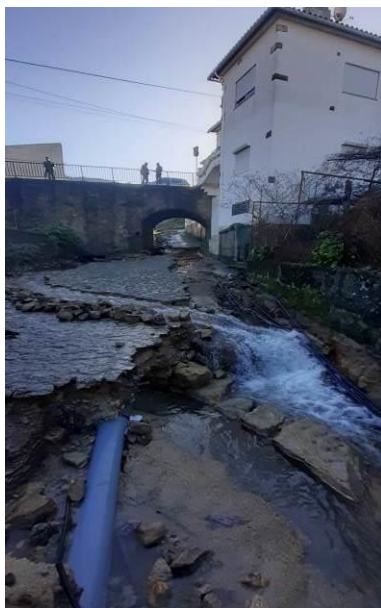
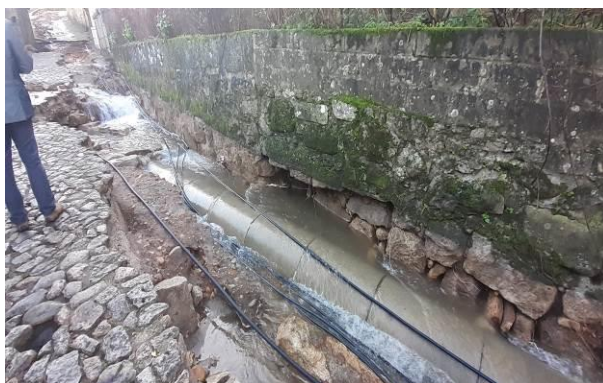
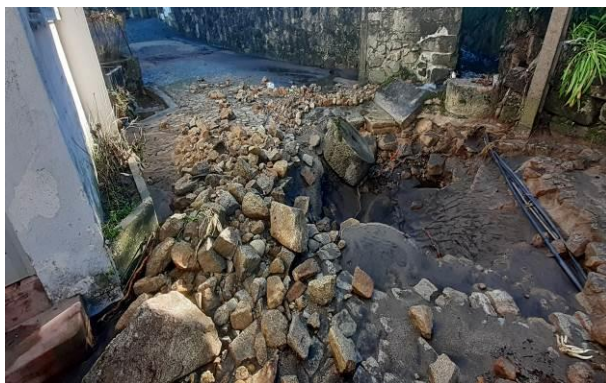
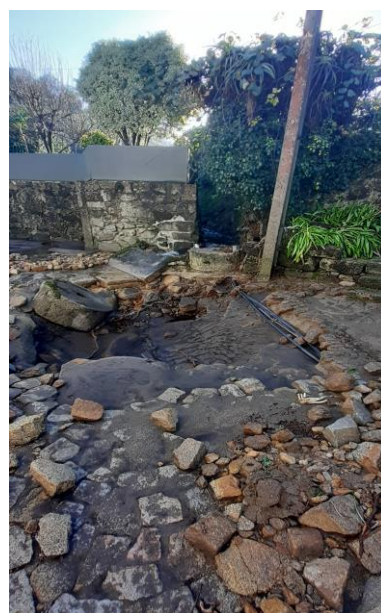
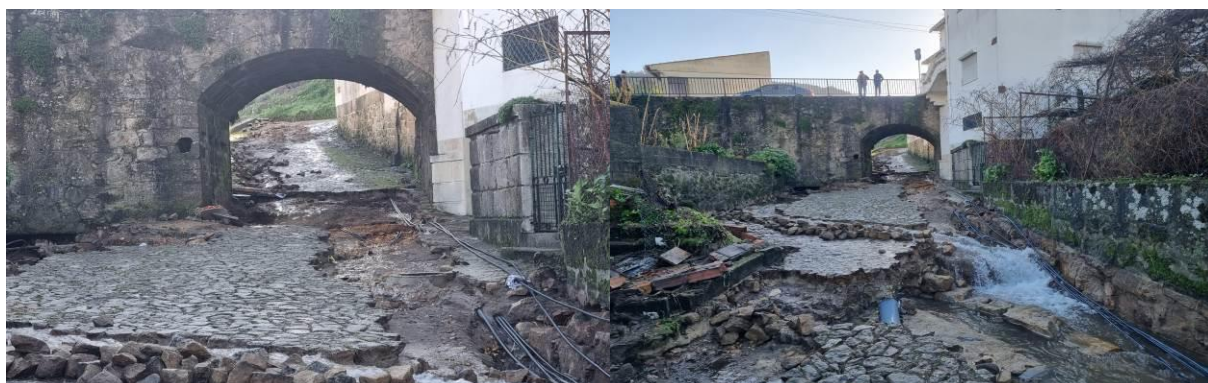
A presente memória descritiva refere-se aos trabalhos de reabilitação No caminho do Regueiro, na freguesia de Lanhelas, cuja execução é urgente, uma vez que, o topo nascente deste arruamento encontra-se intransitável, em virtude de ter sido fustigado pela forte intempérie, que assolou o norte de Portugal no dia 1 de janeiro de 2023. Tal acontecimento anormal, provocou graves danos em diversos locais do concelho de Caminha, quer particulares quer no espaço público (conforme noticiado nos meios de comunicação social de todo o país), devido fundamentalmente á ocorrência da forte precipitação num período de tempo muito curto; o que originou a degradação de redes de drenagem e o galgamento e inundação dos espaços públicos e privados, e conseqüentemente, a ocorrência de anomalias significativas nos mesmos, que originaram a inutilização de grande parte deles até à data, como é o presente caso. A situação foi tão grave que foram prontamente desenvolvidas diversas diligências junto das entidades governamentais respetivas, nomeadamente com a Ministra da Coesão territorial, CCDR-N e da A.P.A..

Nesta conjuntura, e mediante as orientações recolhidas junto dos representantes da A. P. A., a proposta de intervenção no caminho do Regueiro, passará essencialmente pelo reforço dos muros laterais em alvenaria de pedra que ladeiam a linha de água no topo do referido arruamento, através do tapamento de juntas, algumas depressões e orifícios, provocado pelo elevado caudal e velocidade excessiva das águas, que provocaram o arrastamento de diversos materiais existentes.

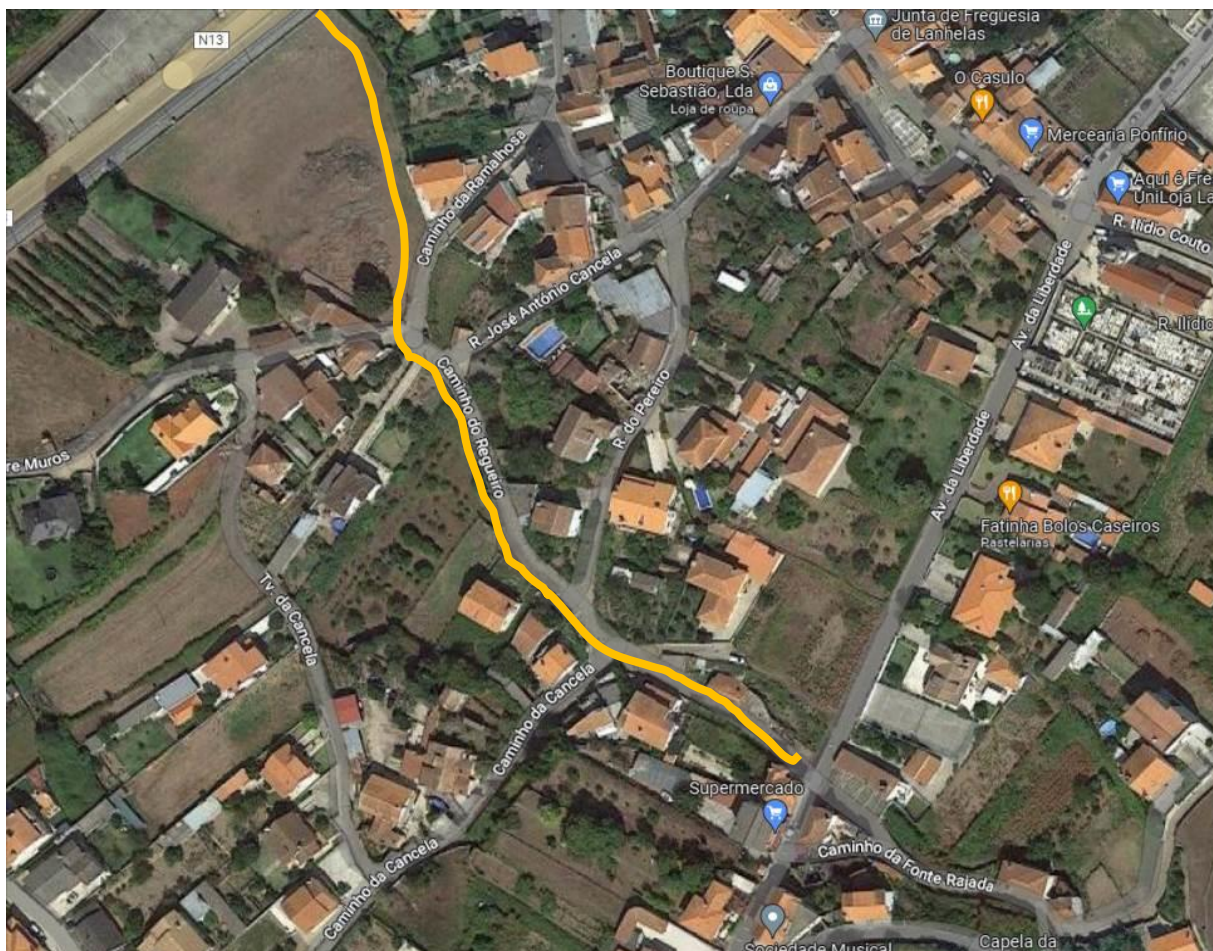
Salienta-se ainda que a instalação canal de drenagem em betão pré-fabricado, terá necessariamente que respeitar as cotas do arruamento à superfície que correspondem as cotas inscritas no respetivo levantamento topográfico; isto é, a cota superior das respetivas tampas de betão pré-fabricado a aplicar no tapamento do canal de drenagem, ficarão à cota do pavimento do arruamento, de modo a que este seja facilmente acessível, quando assim se pretenda. Assim sendo, e conforme peças desenhadas, o canal de drenagem será instalado a 1.32m (altura do canal com tampa) de profundidade, de modo, a que o seu coroamento fique sempre à cota do pavimento envolvente.

Assim prevê-se a implementação de um canal em betão pré-fabricado com 1m de largura e 1m de profundidade em betão pré-fabricado, assim como as respetivas tampas em betão pré-fabricadas de classe D400 (adequadas a trânsito rodoviário), da “Cimenteira do Louro” ou similar; aplicadas com um espaçamento entre elas de aproximadamente 10cm a 20cm (a definir em obra) , permitindo assim o escoamento de águas superficiais que possam existir no arruamento contíguo, bem como, a saída das mesmas no caso de entrada em pressão do respetivo canal de drenagem. A sua instalação será efetuada na mesma localização da tubagem danificada (ilustrada nas fotos anteriores) no topo nascente do arruamento, bem como, no mesmo local onde atualmente existe uma tubagem de drenagem de 800mm no topo poente do arruamento, até ao ponto de descarga existente no final do mesmo, prevendo-se assim remoção da tubagem existente e a sua substituição pelo canal referido.
