## MEMORIA DESCRITIVA E JUSTIFICATIVA

“Reabilitação de muro de suporte na Rua Fonte da Cal,  
Rua da Quelha e Rua da Rocha - Seixas”

## MUNICIPIO DE CAMINHA

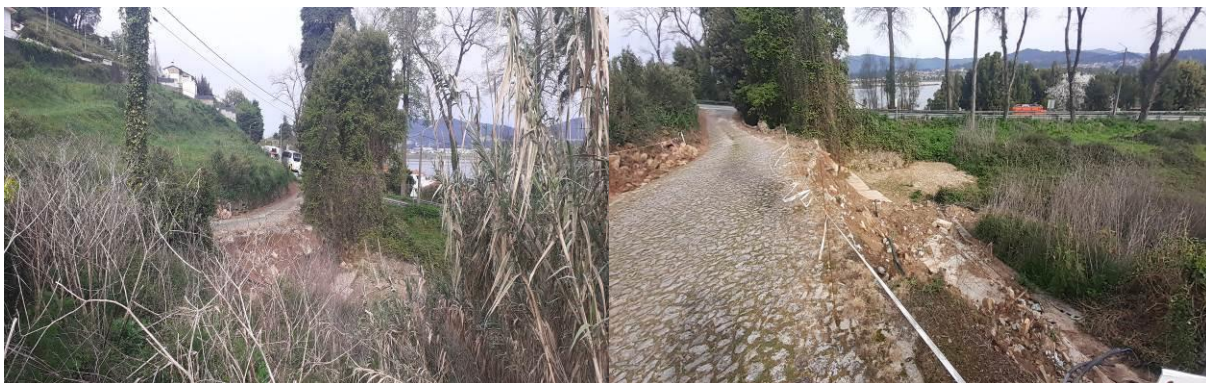
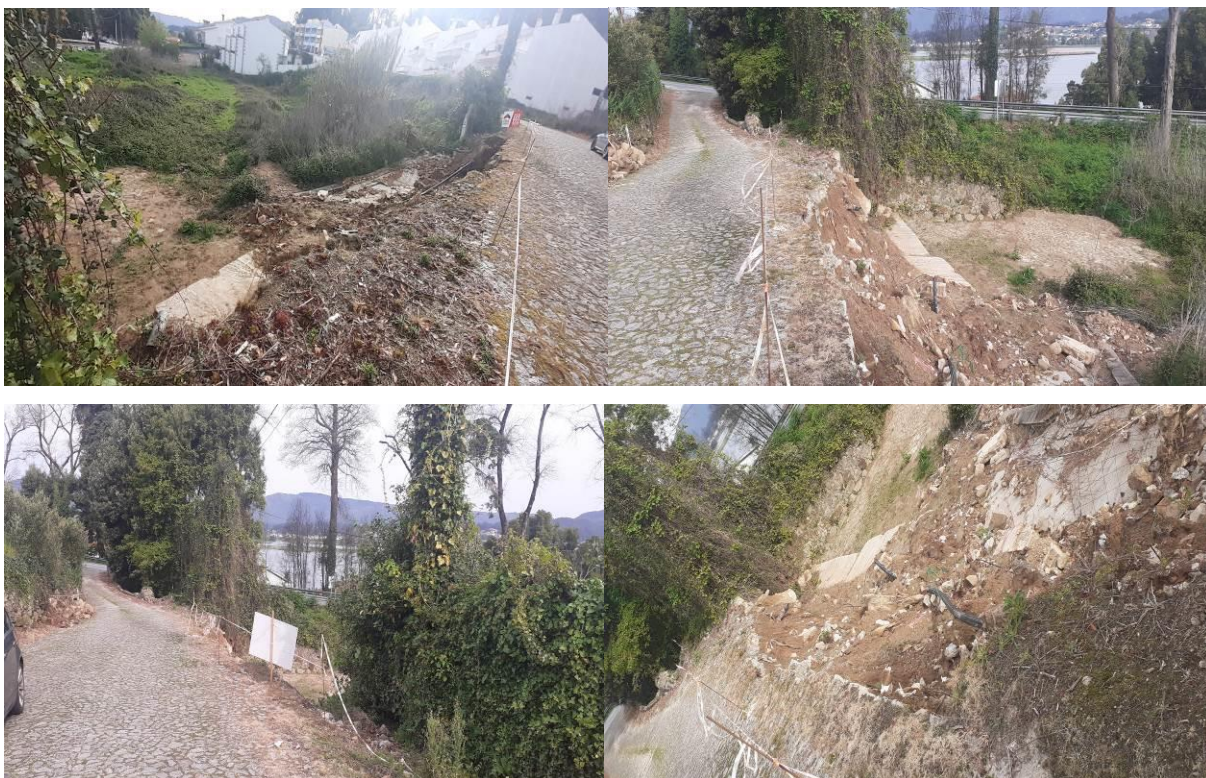
#### - Rua do Forno da Cal

A presente memória descritiva refere-se aos trabalhos de reabilitação de um troço da Rua do Forno da Cal, em Seixas, designadamente na inserção desta artéria com a Estrada Nacional 13; cuja execução é urgente, uma vez que, este arruamento encontra-se parcialmente intransitável devido à derrocada de um troço do muro de suporte da referida rua, em virtude de um troço do respetivo perfil transversal, ter sido literalmente arrastado pela forte intempérie, que assolou o norte de Portugal no dia 1 de janeiro de 2023. Acresce também a retificação dos muros de suporte na Rua da Quelha, bem como a repavimentação de parte da Rua Rocha, visto também terem sido alvo da mesma intempérie. Tal acontecimento anormal, provocou graves danos em diversos locais do concelho de Caminha, quer particulares quer no espaço público (conforme noticiado nos meios de comunicação social de todo o país), devido fundamentalmente á ocorrência da forte precipitação num período de tempo muito curto; o que originou a degradação de redes de drenagem e o galgamento e inundação dos espaços públicos e privados, e consequentemente, a ocorrência de anomalias significativas nos mesmos, que originaram a inutilização de grande parte deles até à data, como é o presente caso. A situação foi tão grave que foram prontamente desenvolvidas diversas diligências junto das entidades governamentais respetivas, nomeadamente com a Ministra da Coesão territorial, CCDR-N e da A.P.A..

Nesta sequência, a proposta de intervenção no troço da Rua do Forno da Cal, em Seixas, passará essencialmente pela execução de um novo muro de suporte do arruamento no lado norte do arruamento, visto o anterior ter sido literalmente derrubado e arrastado pelas águas que escorreram pela encosta existente no lado sul do arruamento. Assim, e conforme as fotos anteriores, prevê-se executar o referido muro de suporte, bem como, nova fundação do arruamento no troço desmoronado que incluirá o envolvimento das infraestruturas existentes e que se encontram totalmente expostas (rede de gás), sendo que, finalmente terá que ser repavimentada a zona intervencionada, com calçada à portuguesa. Quanto à rua da Rocha, prevê-se a repavimento de parte do pavimento em calçada a portuguesa que foi arrastado, e que carece de reposição, visto a via encontrar-se parcialmente intransitável. Relativamente à rua da Quelha, prevê-se a execução de um novo muro de suporte da rua referida rua, uma vez que o parte do existente ruiu e esta atualmente a colocar o referido acesso e os transeuntes em perigo, para posteriormente se proceder à repavimentação da área contigua em cubo de granito.
