CÂMARA MUNICIPAL DE CAMINHA

Reabilitação Rua da Retorta - Freguesia de Vila Praia de Âncora

Planta de implantação
(Drenagem Águas Pluviais)
(Muro de suporte e pavimentos)

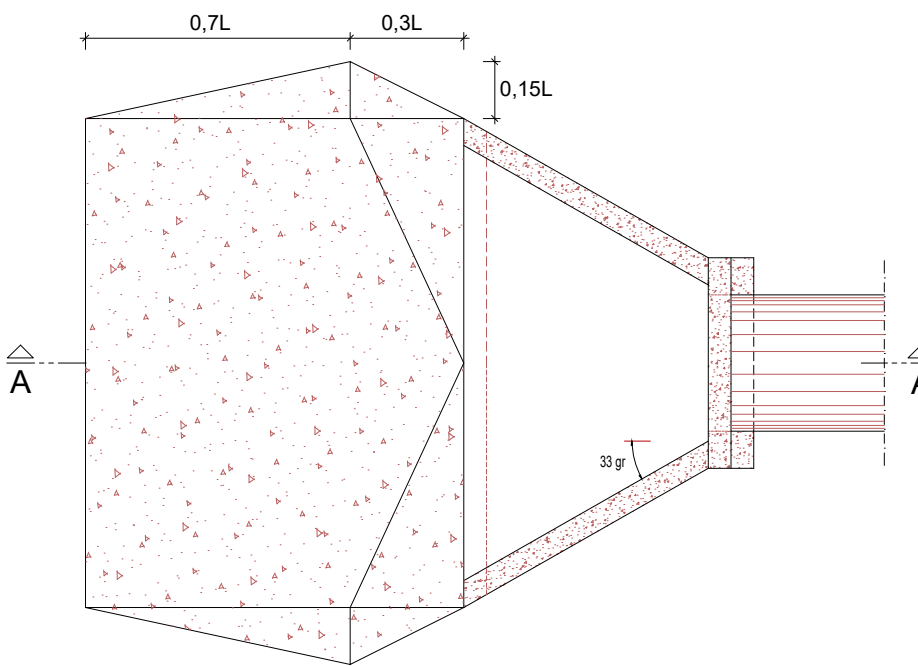
PLANTA

BACIA DE DISSIPAÇÃO EM ENROCAMENTO

Esc. 1:20

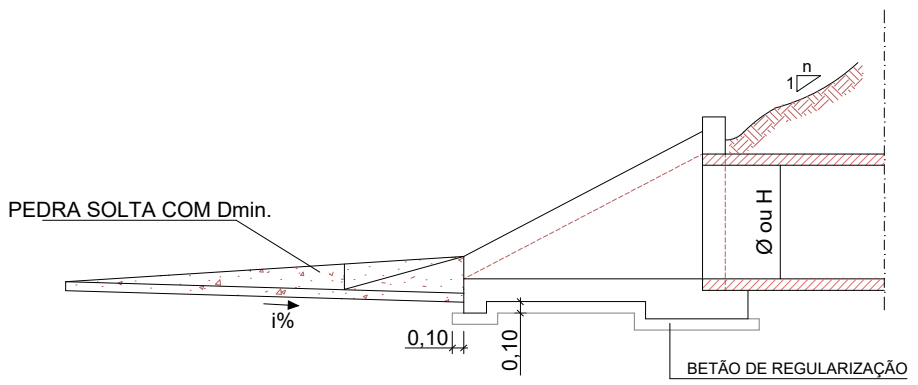
CORTE A-A

L		
Ø ou H	V<2,5	2,5<V<3,5	3,5<V<4,5
0,6	2,0	2,5	3,0
0,8	2,5	3,0	3,5
1,0	3,0	3,5	4,0
1,2	3,5	4,0	4,5
1,5	4,0	4,5	5,0

V- VELOCIDADE (m/s)
